# KRUIRAD MOLEN DE ADRIAAN

*Met een kruirad, de aandrijving van het kruitwerk, wordt een molen op de wind gezet. Kruien noemen we dat. Om zoveel mogelijk energie uit de wind te halen is het zaak dat de wieken, het gevlucht, recht op de wind staat.*

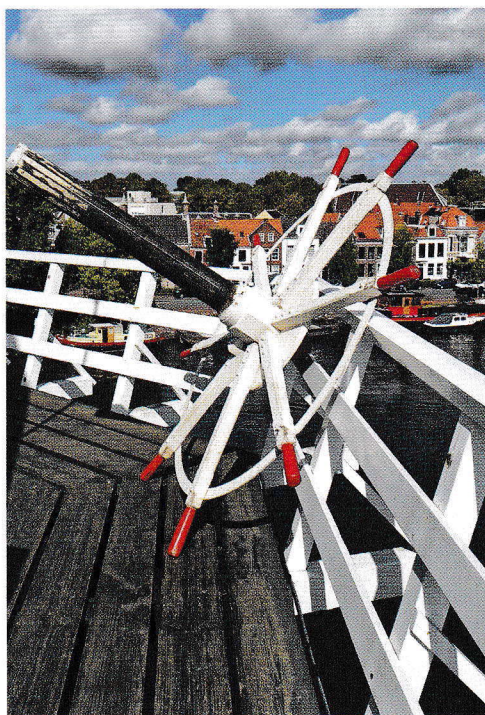
Het kruirad is uit de munnik gehaald door de vrijwilligers van de SMZK.

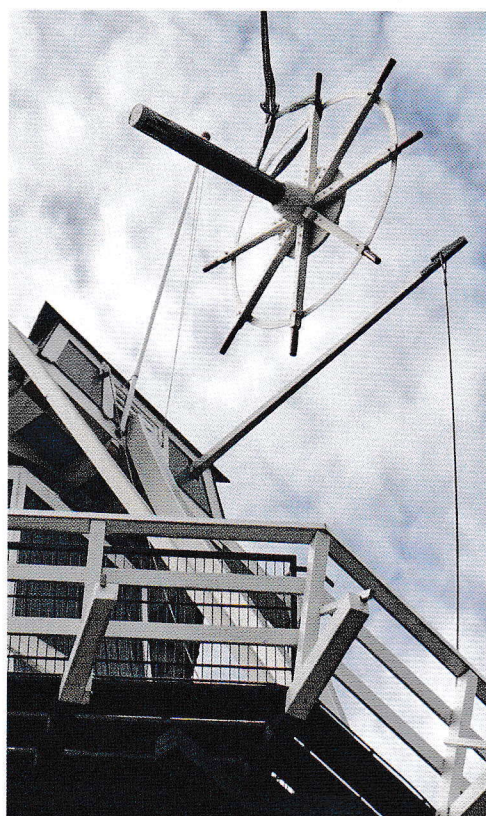
*Het kruirad wordt van de stelling getakeld.*

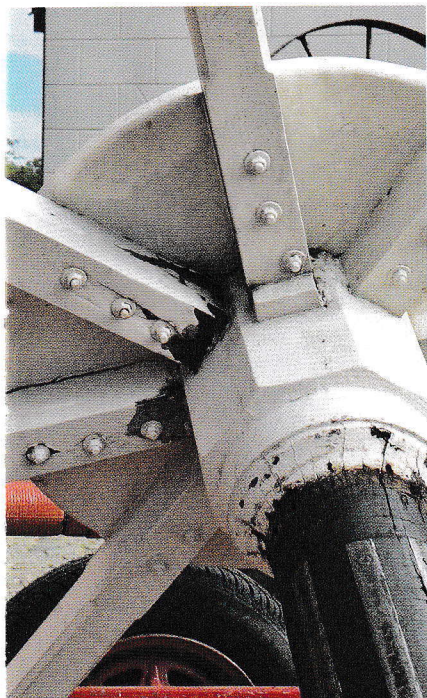
*Het kruirad is uit de munnik gehaald door de vrijwilligers van de SMZK.*

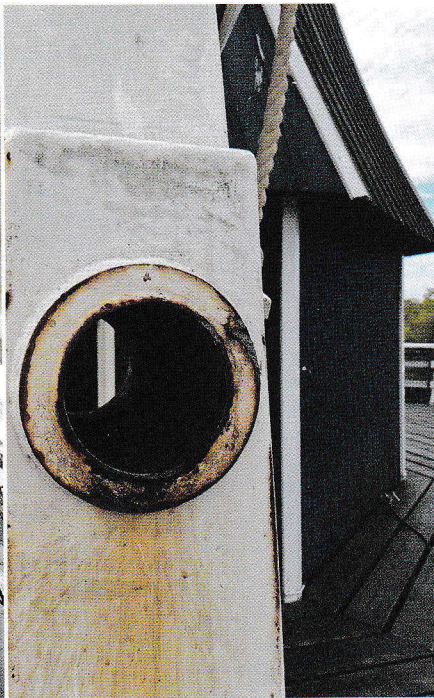
*Roest in het gat van de munnik.*

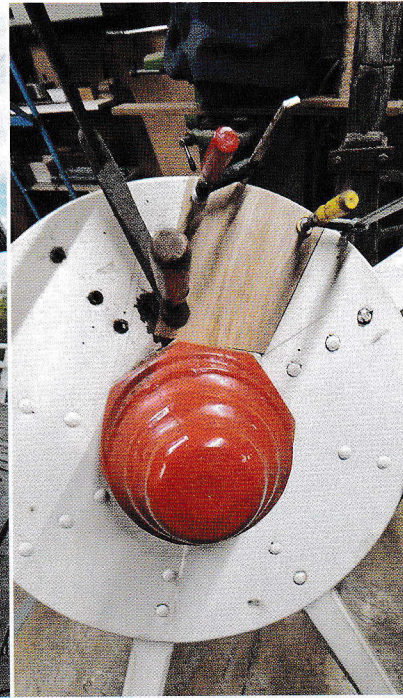
*Herstel in de werkplaats.*

was een kleine moeite. Het kruirad werd voor ons in de kettingen gehangen en beneden in de aanhangwagen gezet. Inmiddels staat het in onze werkplaats en vordert het herstel gestaag. De schade viel gelukkig mee. In eerste instantie werd gedacht dat er flink doorgewerkt moest worden. De afspraak is namelijk dat als het schilderwerk klaar is het ook weer voor ons naar boven wordt gehesen.

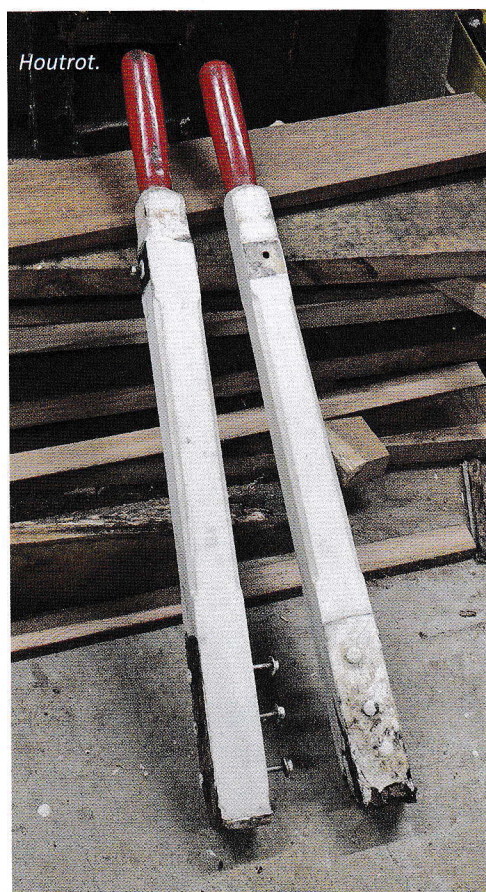
Al een flinke tijd kijken we bij Molen de Adriaan tegen een kruirad aan dat langzaam in verval raakt. Het begon allemaal met een verrot uiteinde van de munnik. Er zat niets anders op dan er een stuk van af te zagen en werd met zo'n 10 cm ingekort. Maar ook langs de spaken bleek er schade te zijn. Het zogenaamde inwateren. Voor onderhoud

Maar niet alles loopt zoals gepland, voor sommige delen heeft schilderen geen zin meer, denk daarbij ook aan de kap. Het hout is op sommige plaatsen dusdanig verrot dat het deels vervangen moet worden. We zijn inmiddels 2 maanden verder, de steigers gaan nog verder opgetrokken worden zodat

*Houtrot.*
